海部東部消防組合新庁舎整備に係る
デザインビルド事業コンサルタント業務

報 告 書

地歴調査

令和7年9月

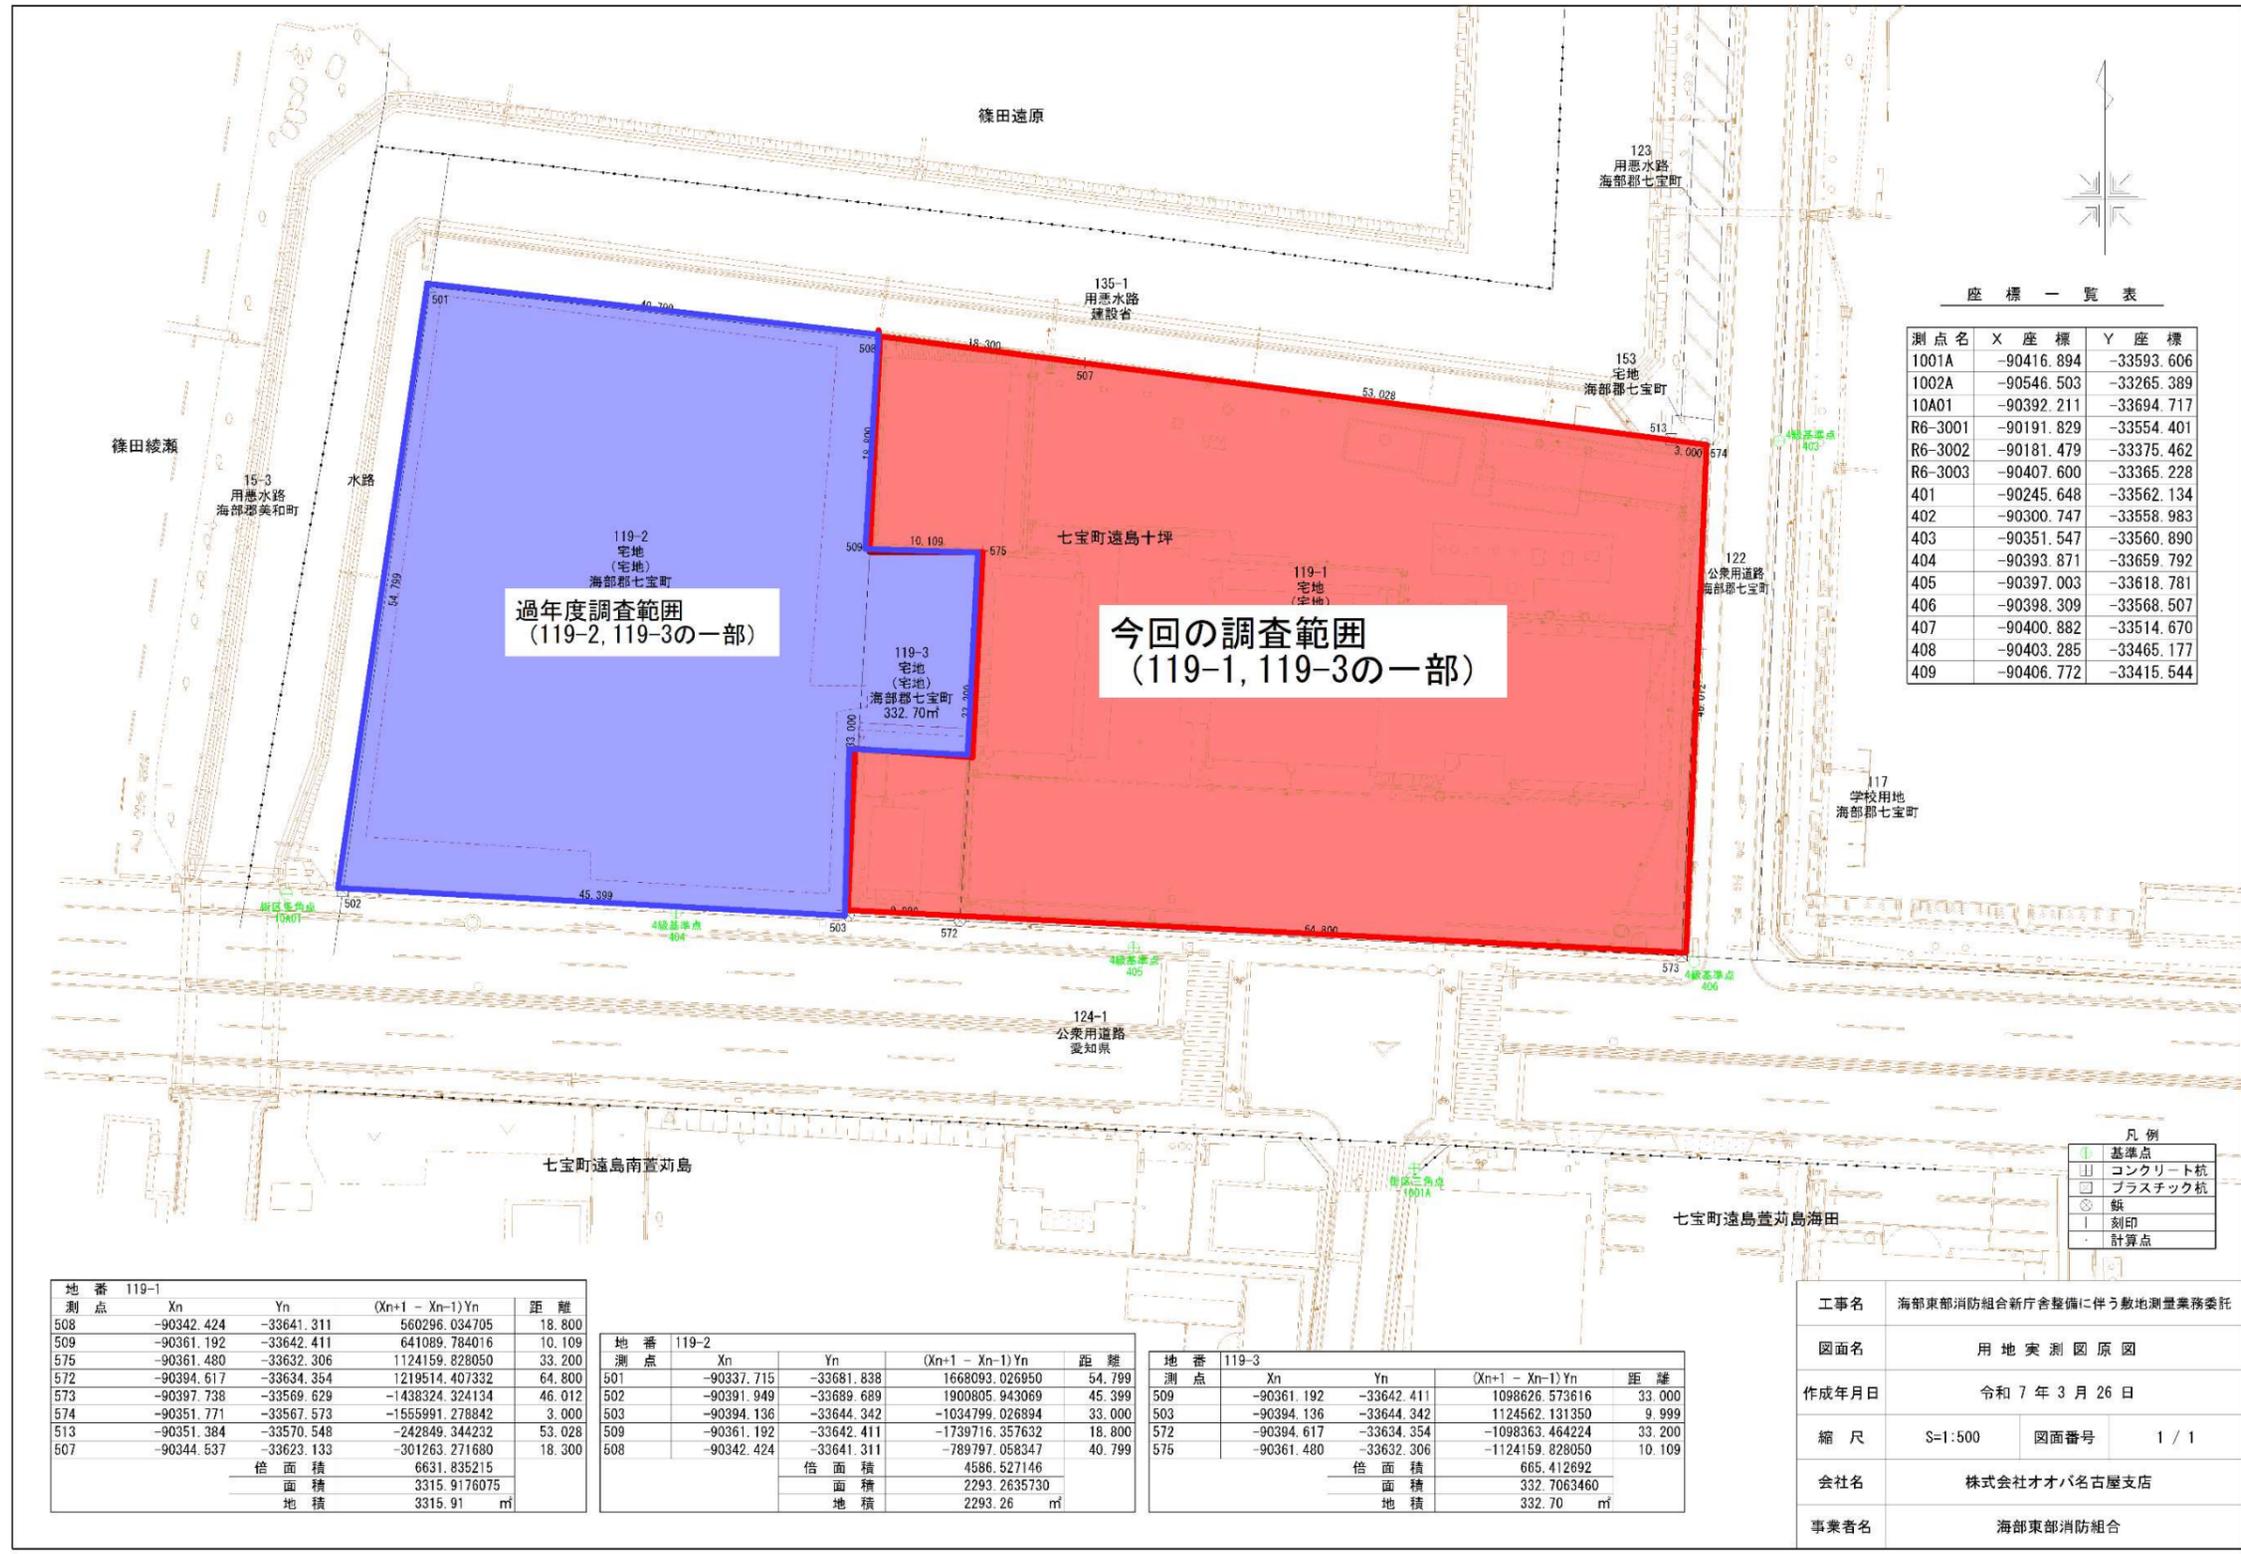
図- 2.1 調査対象地平面図

本調査では、図- 2.1 調査対象地平面図図- 2.1 の平面図に示す土地を調査対象とし、表- 2.1 に示すように、調査対象地内にある土地は、あま市七宝町遠島十坪^{しっぽうまちとおしまじゅうつぼ}の2筆であり、調査対象地全体の面積は約 3,631m²である。

図-2.1 の調査対象地平面図、表-2.1 の調査対象地の地番一覧表に示したように、調査対象地には計2筆の土地がある。

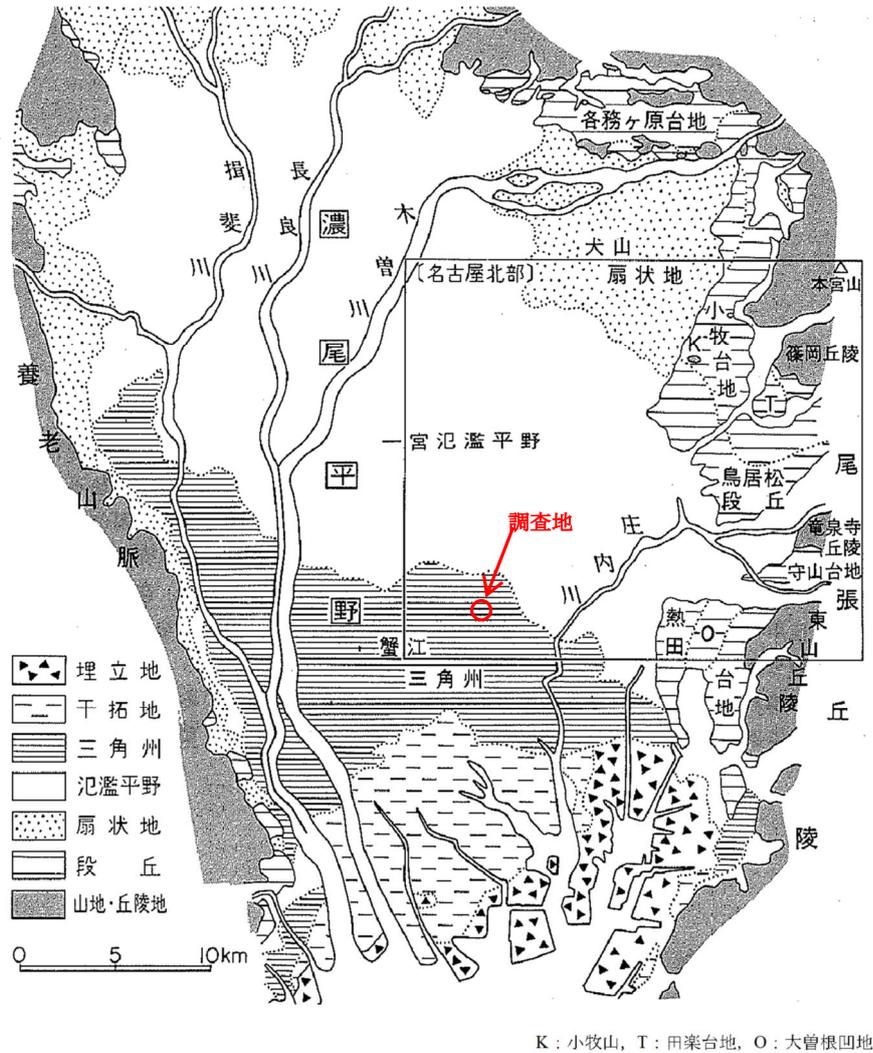
図-3.1.1 濃尾平野の地形概念図

調査地周辺は木曾川、長良川、揖斐川の流下する濃尾平野が広がり、その周囲を養老山地、美濃三河高原などが取り囲むように連なる。調査地は濃尾平野中央付近にあたる木曾川と庄内川に挟まれた平野に位置する(図-3.1.1)。

濃尾平野は全体で約 1,500km²の面積を有し、その 80%以上の面積は木曾川・長良川・揖斐川を主体とした大・中河川によって形成された沖積低地よりなる。丘陵地や洪積台地は少なく、平野東端部に知多・猿投上昇帯として細長く発達している。

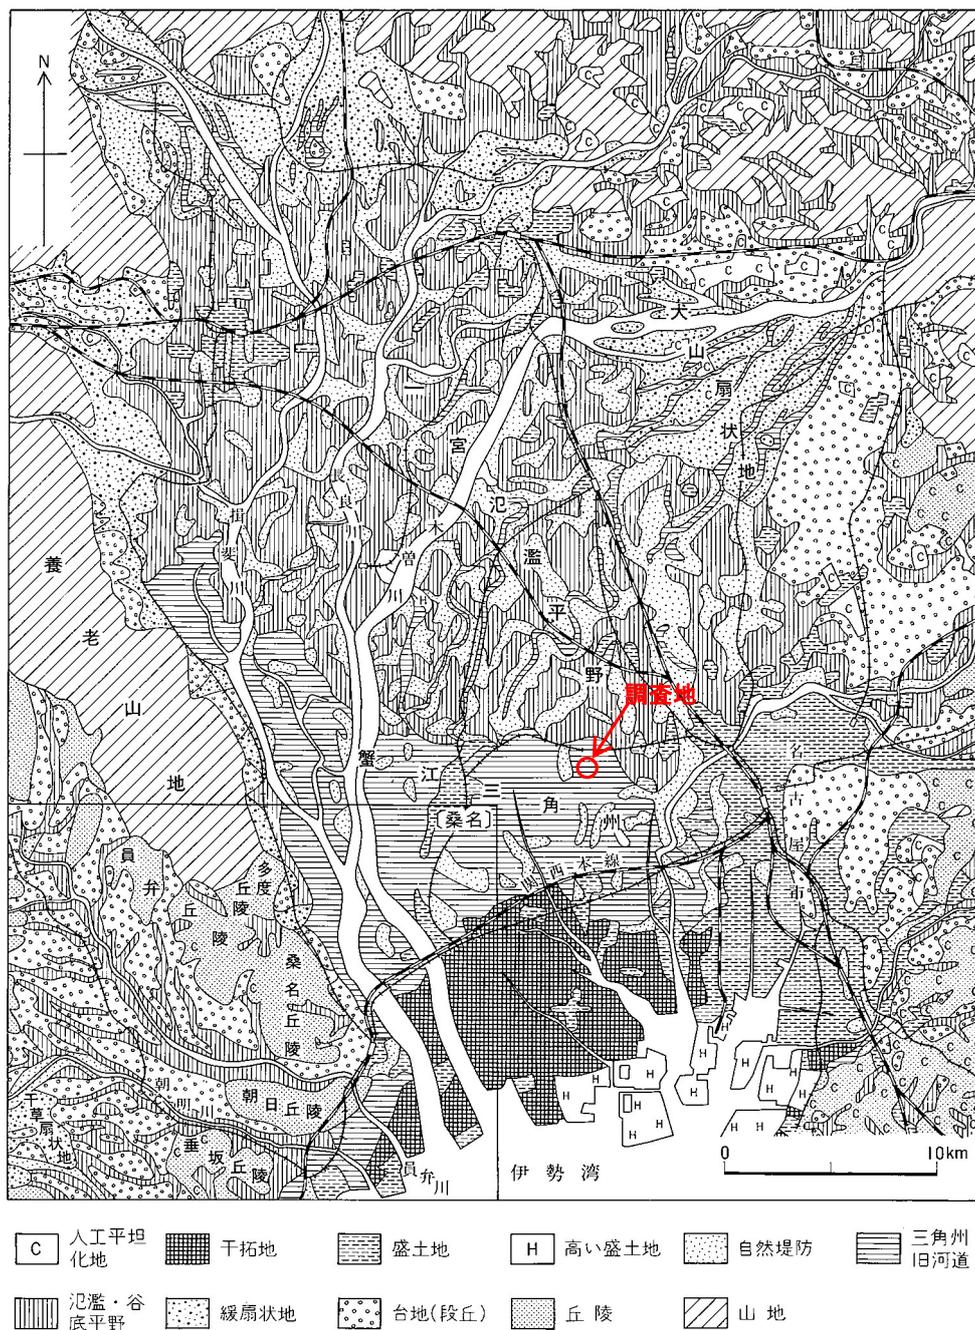
図-3.1.2 濃尾・伊勢平野の地形分類図

調査地を含む濃尾平野の中央から南部は、木曾川などの大河川が合流する河口部にあたり、調査地付近の地形は「蟹江三角州」呼ばれる三角州に分類されている(図-3.1.2)。

蟹江三角州は、ほぼ名鉄津島線以南(海拔 1.5~2.5m の等高線以南)の地域を占める。大部分が奈良時代以降に陸化した低湿地とされる。自然堤防の発達には北側の氾濫平野(一宮氾濫平野)に比べて小規模で連続性に乏しく、後背湿地との比高差は 0.5m 前後のものが多いとされている。

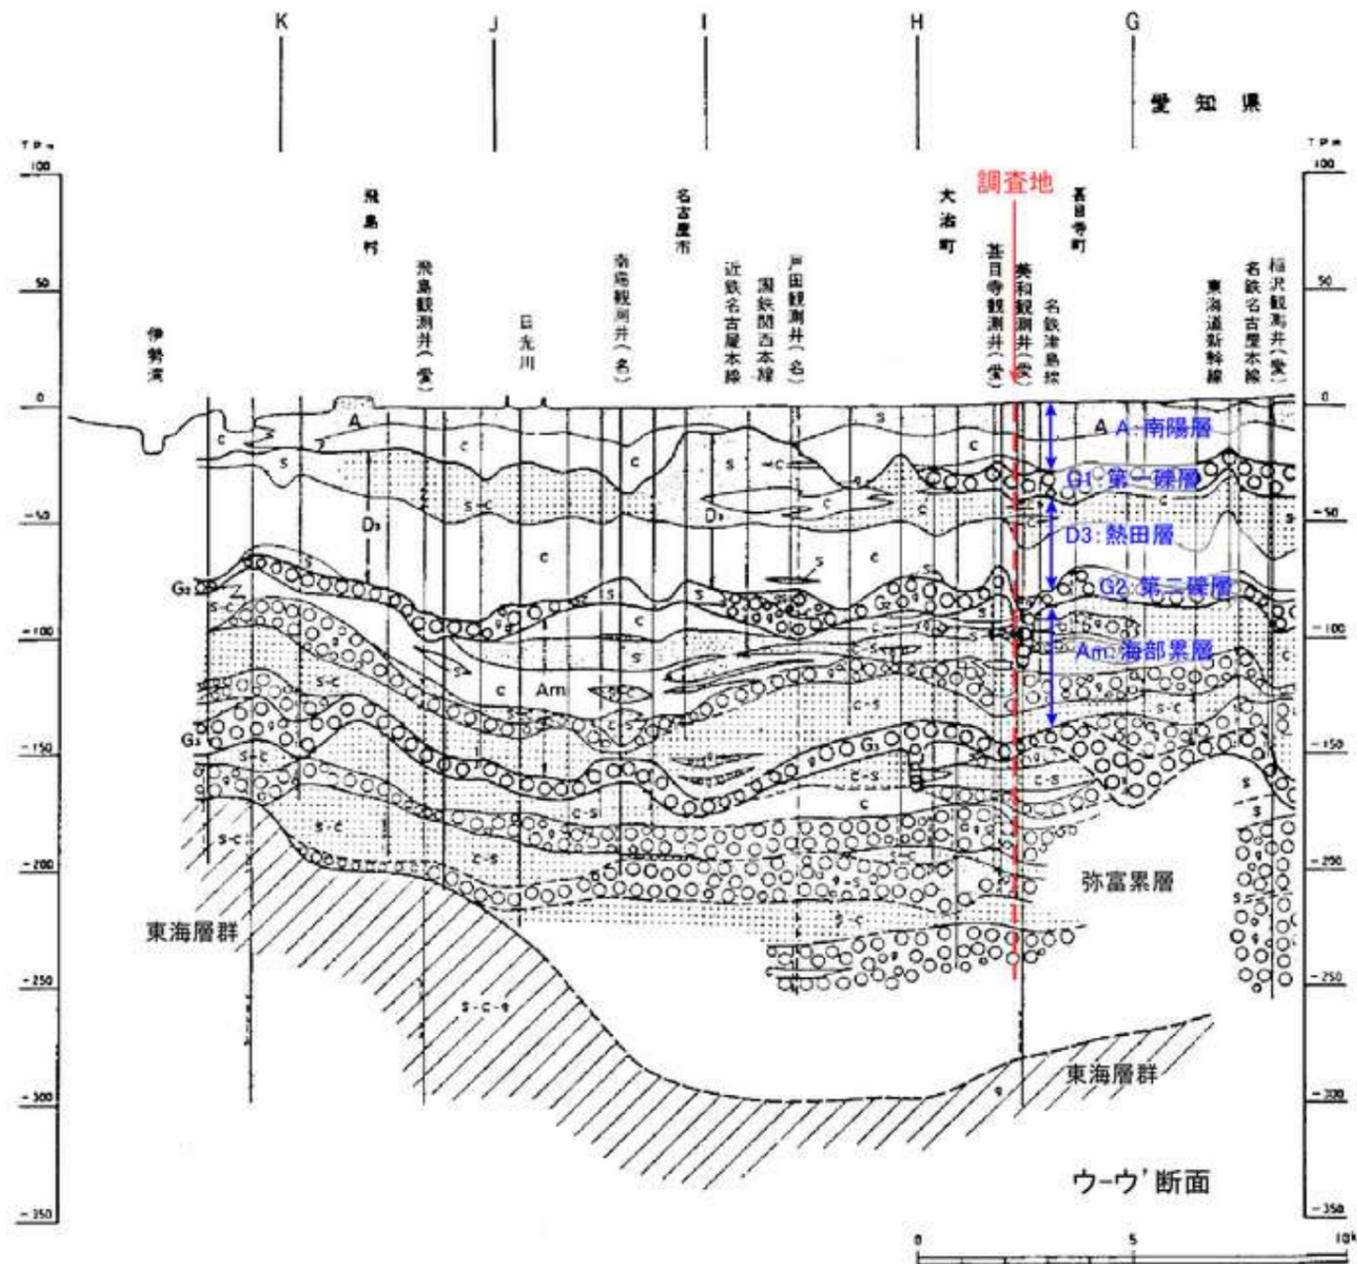
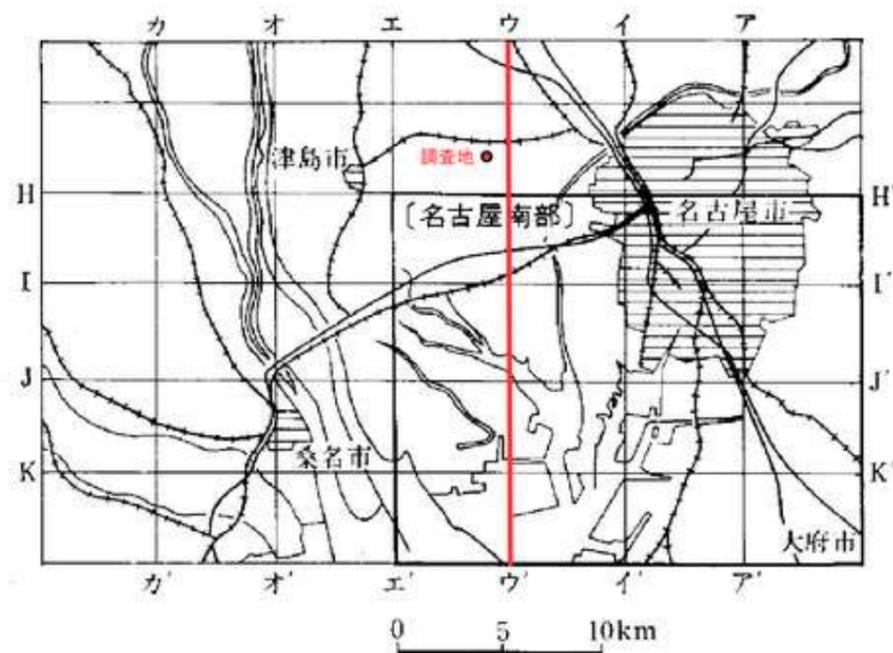
図-3.3 調査地付近の地質断面図

凡例	
	主な礫層
	礫層
	砂層
	粘土層
A	南陽層
N	濃尾層
G ₁	第一礫層
D ₅	鳥居松礫層
D ₄	小牧礫層 大曾根層
D ₃	熱田層
G ₂	第二礫層
Am	海部累層
G ₃	第三礫層

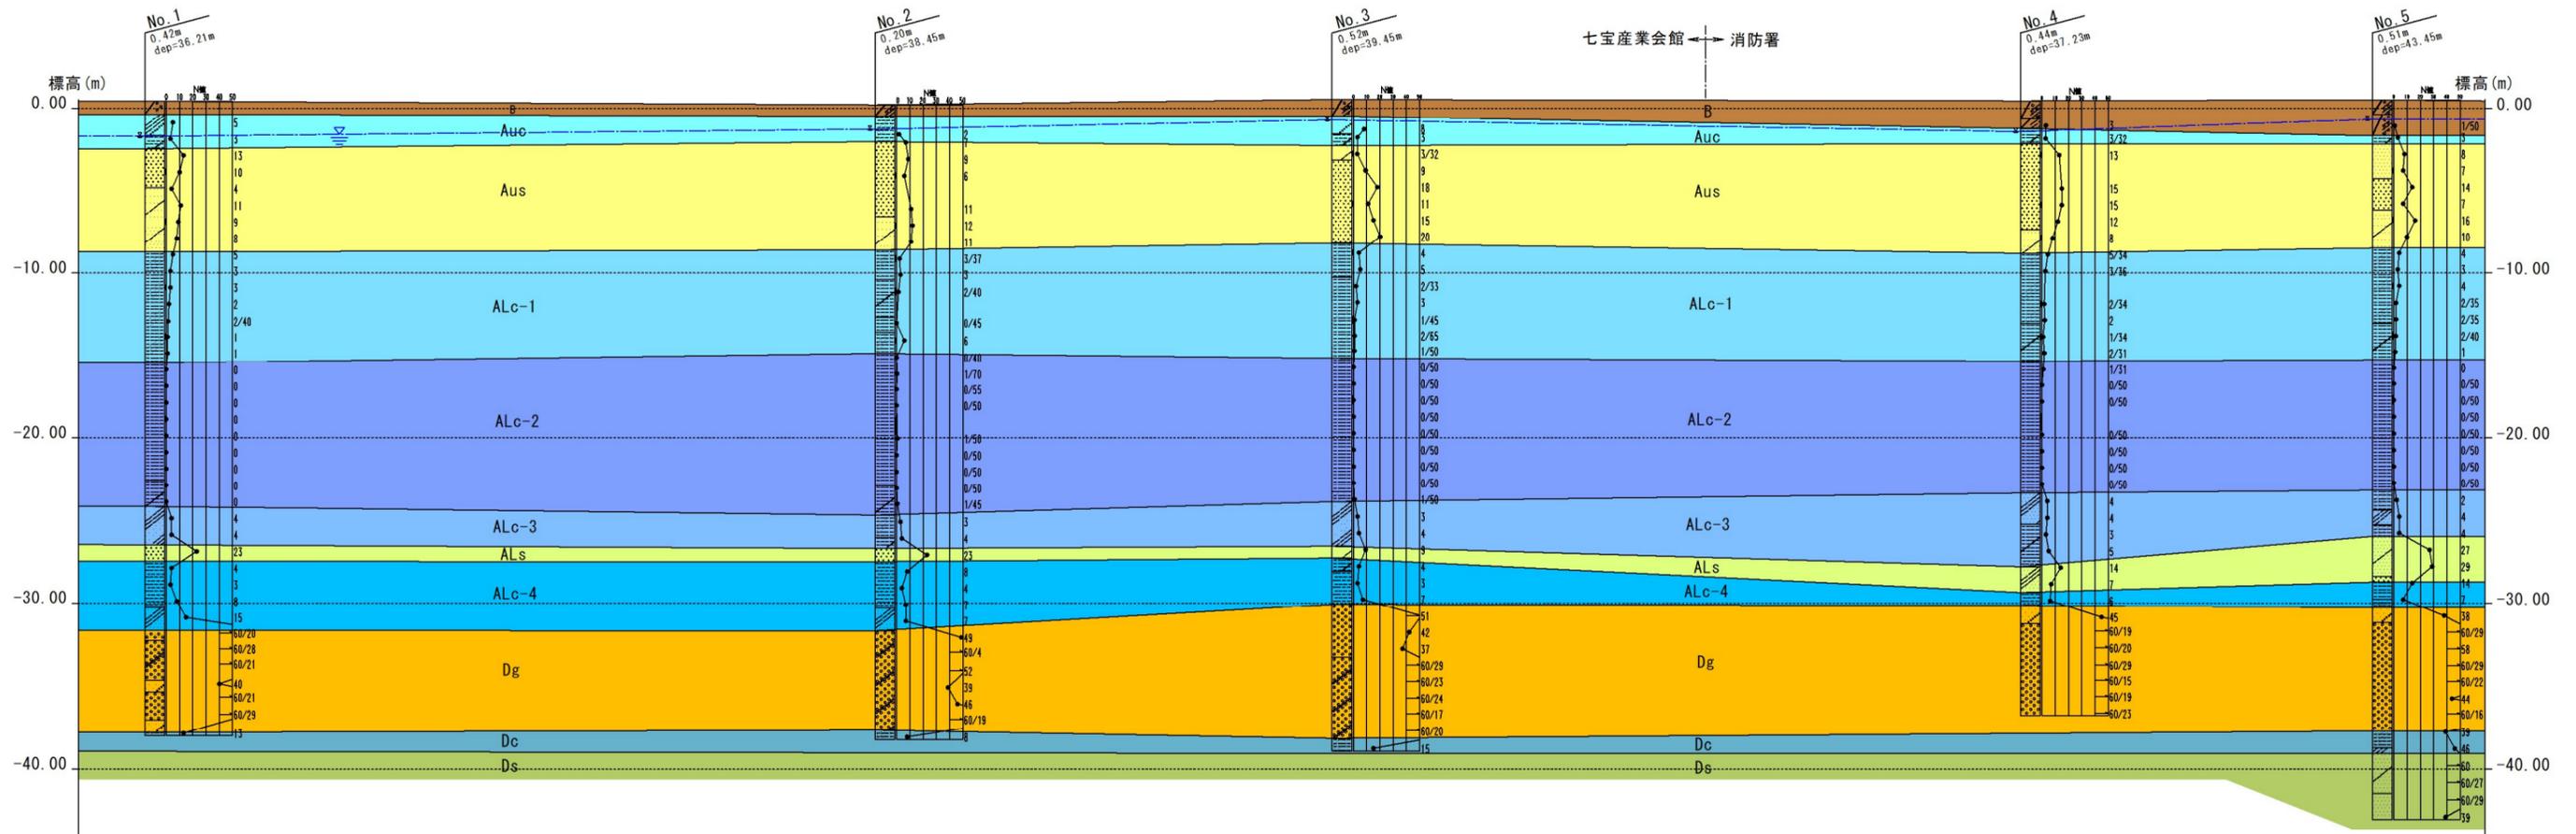
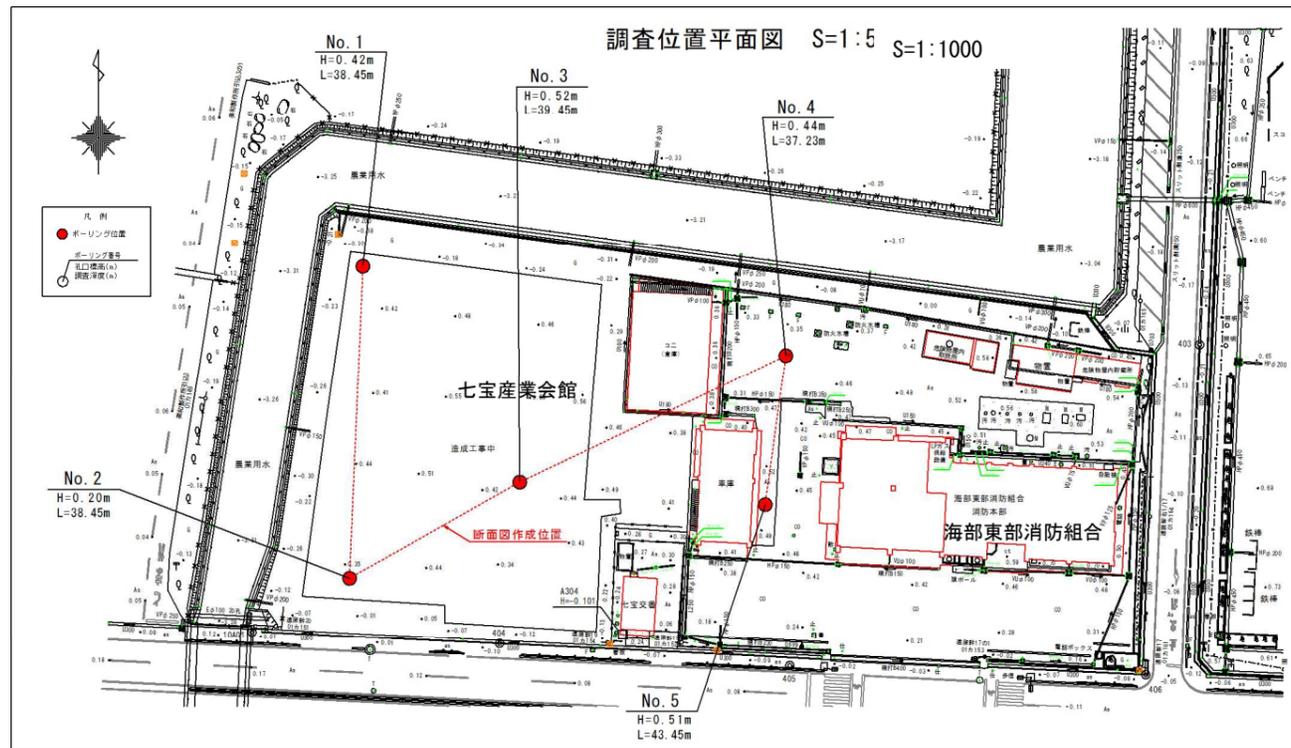
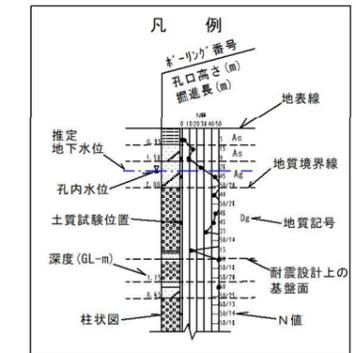
図-4.1 ボーリング位置平面図及び地質断面図 (S=1:400)

巻末の資料-1には、調査対象地で行われた、海部東部消防組合新庁舎整備に伴う地質調査業務(R7.3 基礎地盤コンサルタンツ株式会社)のボーリング柱状図を示した。また、図-4.1には、ボーリング位置平面図及び地質断面図を示した。

層厚は0.8~2.2 mで、基底面は標高-0.38~-1.69 mに位置する。表層アスファルトの厚さは5 cmである。

10 m以上の層厚を有し、基底面は標高-30m付近にある。上部は粘性土層(Auc)と砂層(Aus)、下部は粘性土層(ALc-1、ALc-2、ALc-3、ALc-4)、砂層(ALs)で構成される。

層厚は8m前後。基底面は標高-37 m付近にある。玉石混じり砂礫層で構成されるが、時に礫混じり砂層を伴う。

10 m以上の層厚を有する。粘性土層(Dc)と砂層(Ds)で構成される。

図-4.1に示したボーリング資料によれば、孔内水位は孔底深度に関わらずGL-1.20~2.15 mほどの浅い位置で確認されている。この水位は標高では-1.0~-2.0m程度である。また、海部東部消防組合新庁舎整備に伴う地質調査業務(R7.3 基礎地盤コンサルタンツ株式会社)によれば「調査地に隣接する農業用水路の水面は標高-1.5m前後で概ね孔内水位に対応する高さである」とされている。よって、調査地の地下水は表層から浅い位置に分布していると考えられる。

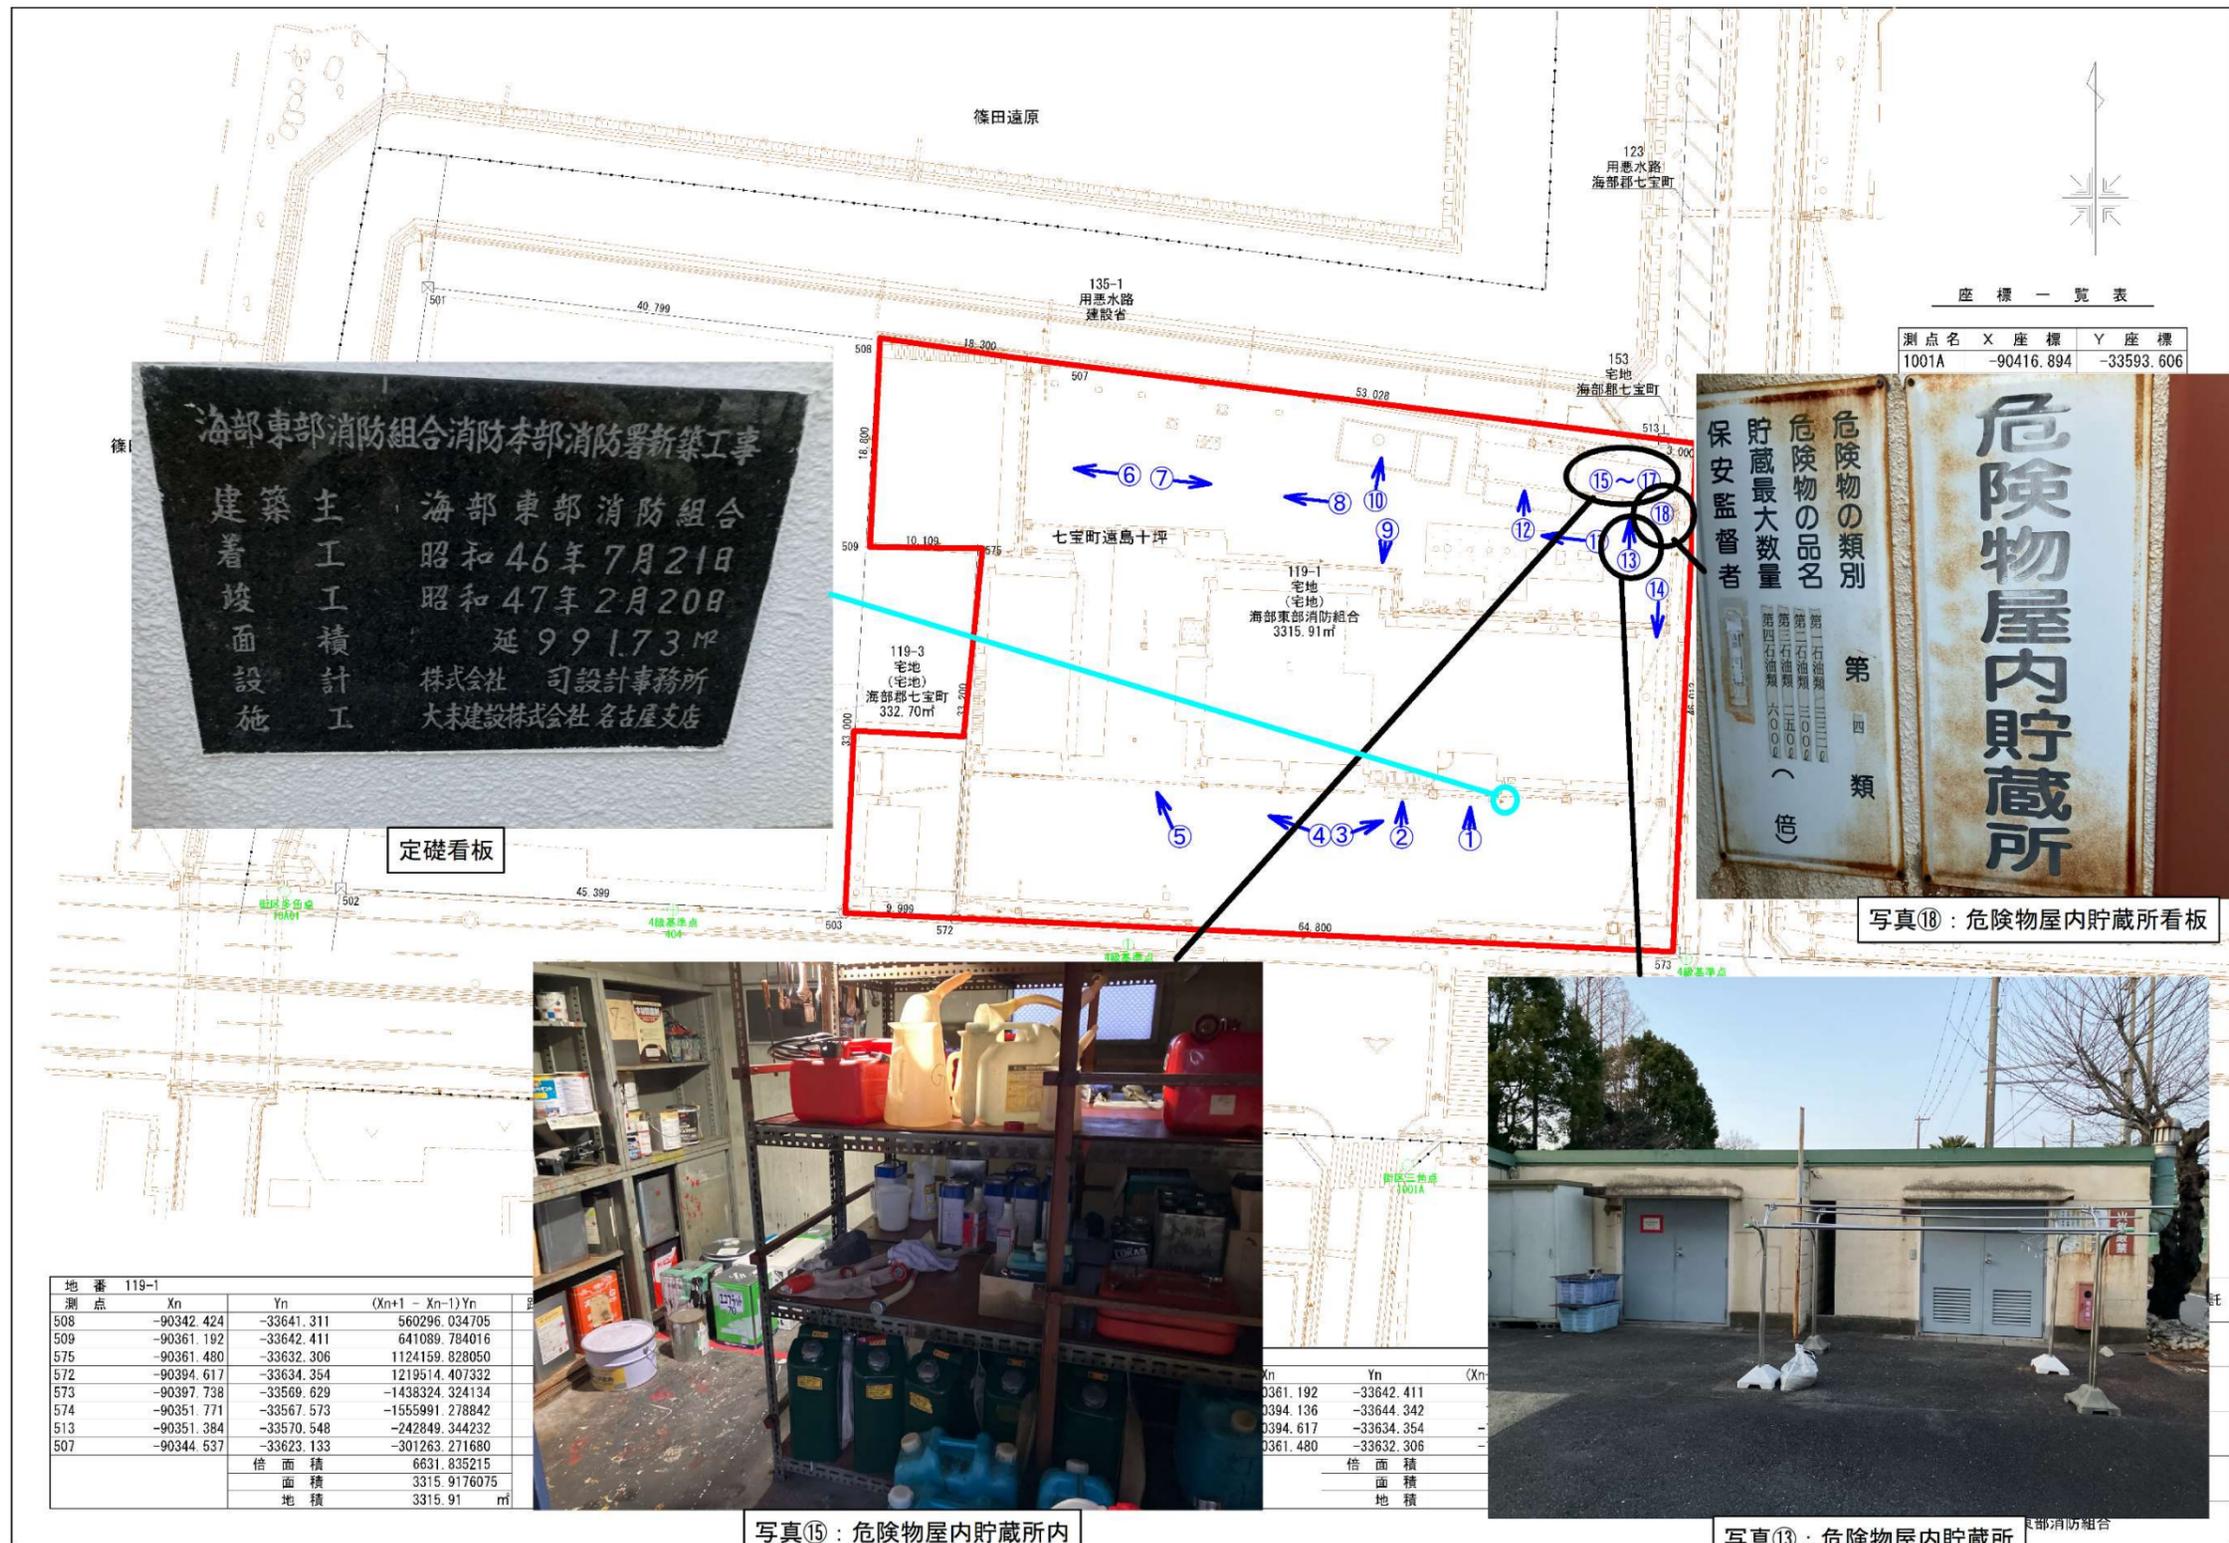
図- 4.2 現地踏査写真撮影位置図

調査対象地及びその周辺を踏査し、土地の利用状況などを調査した。巻末資料 - 5 には、現地踏査時に撮影した写真及びそれらの撮影位置を示した。図- 4.2 には、現地踏査写真撮影位置図を示した。

調査対象地には、消防署敷地内に第 4 石油類が保管されている危険物屋内貯蔵所 (写真⑬) が確認された。貯蔵所内には携行缶に保管されているガソリン (揮発性有機化合物：ベンゼンが含まれる) が確認された。(写真⑭)

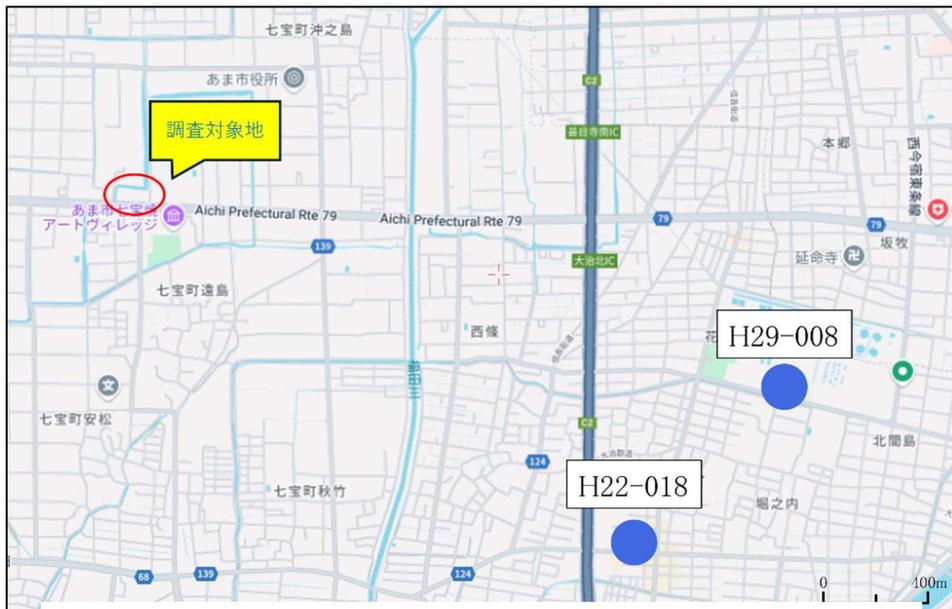
図- 4.3 マップあいち

この他、「マップあいち」の土壤・地下水汚染報告案件位置図（平成22年度以降報告分）（2025年7月9日更新）によると、図-4.3に示す地下水汚染の事案（●）が3km圏内の位置にある。

{土壤・地下水汚染報告案件位置図（平成22年度以降報告分）}

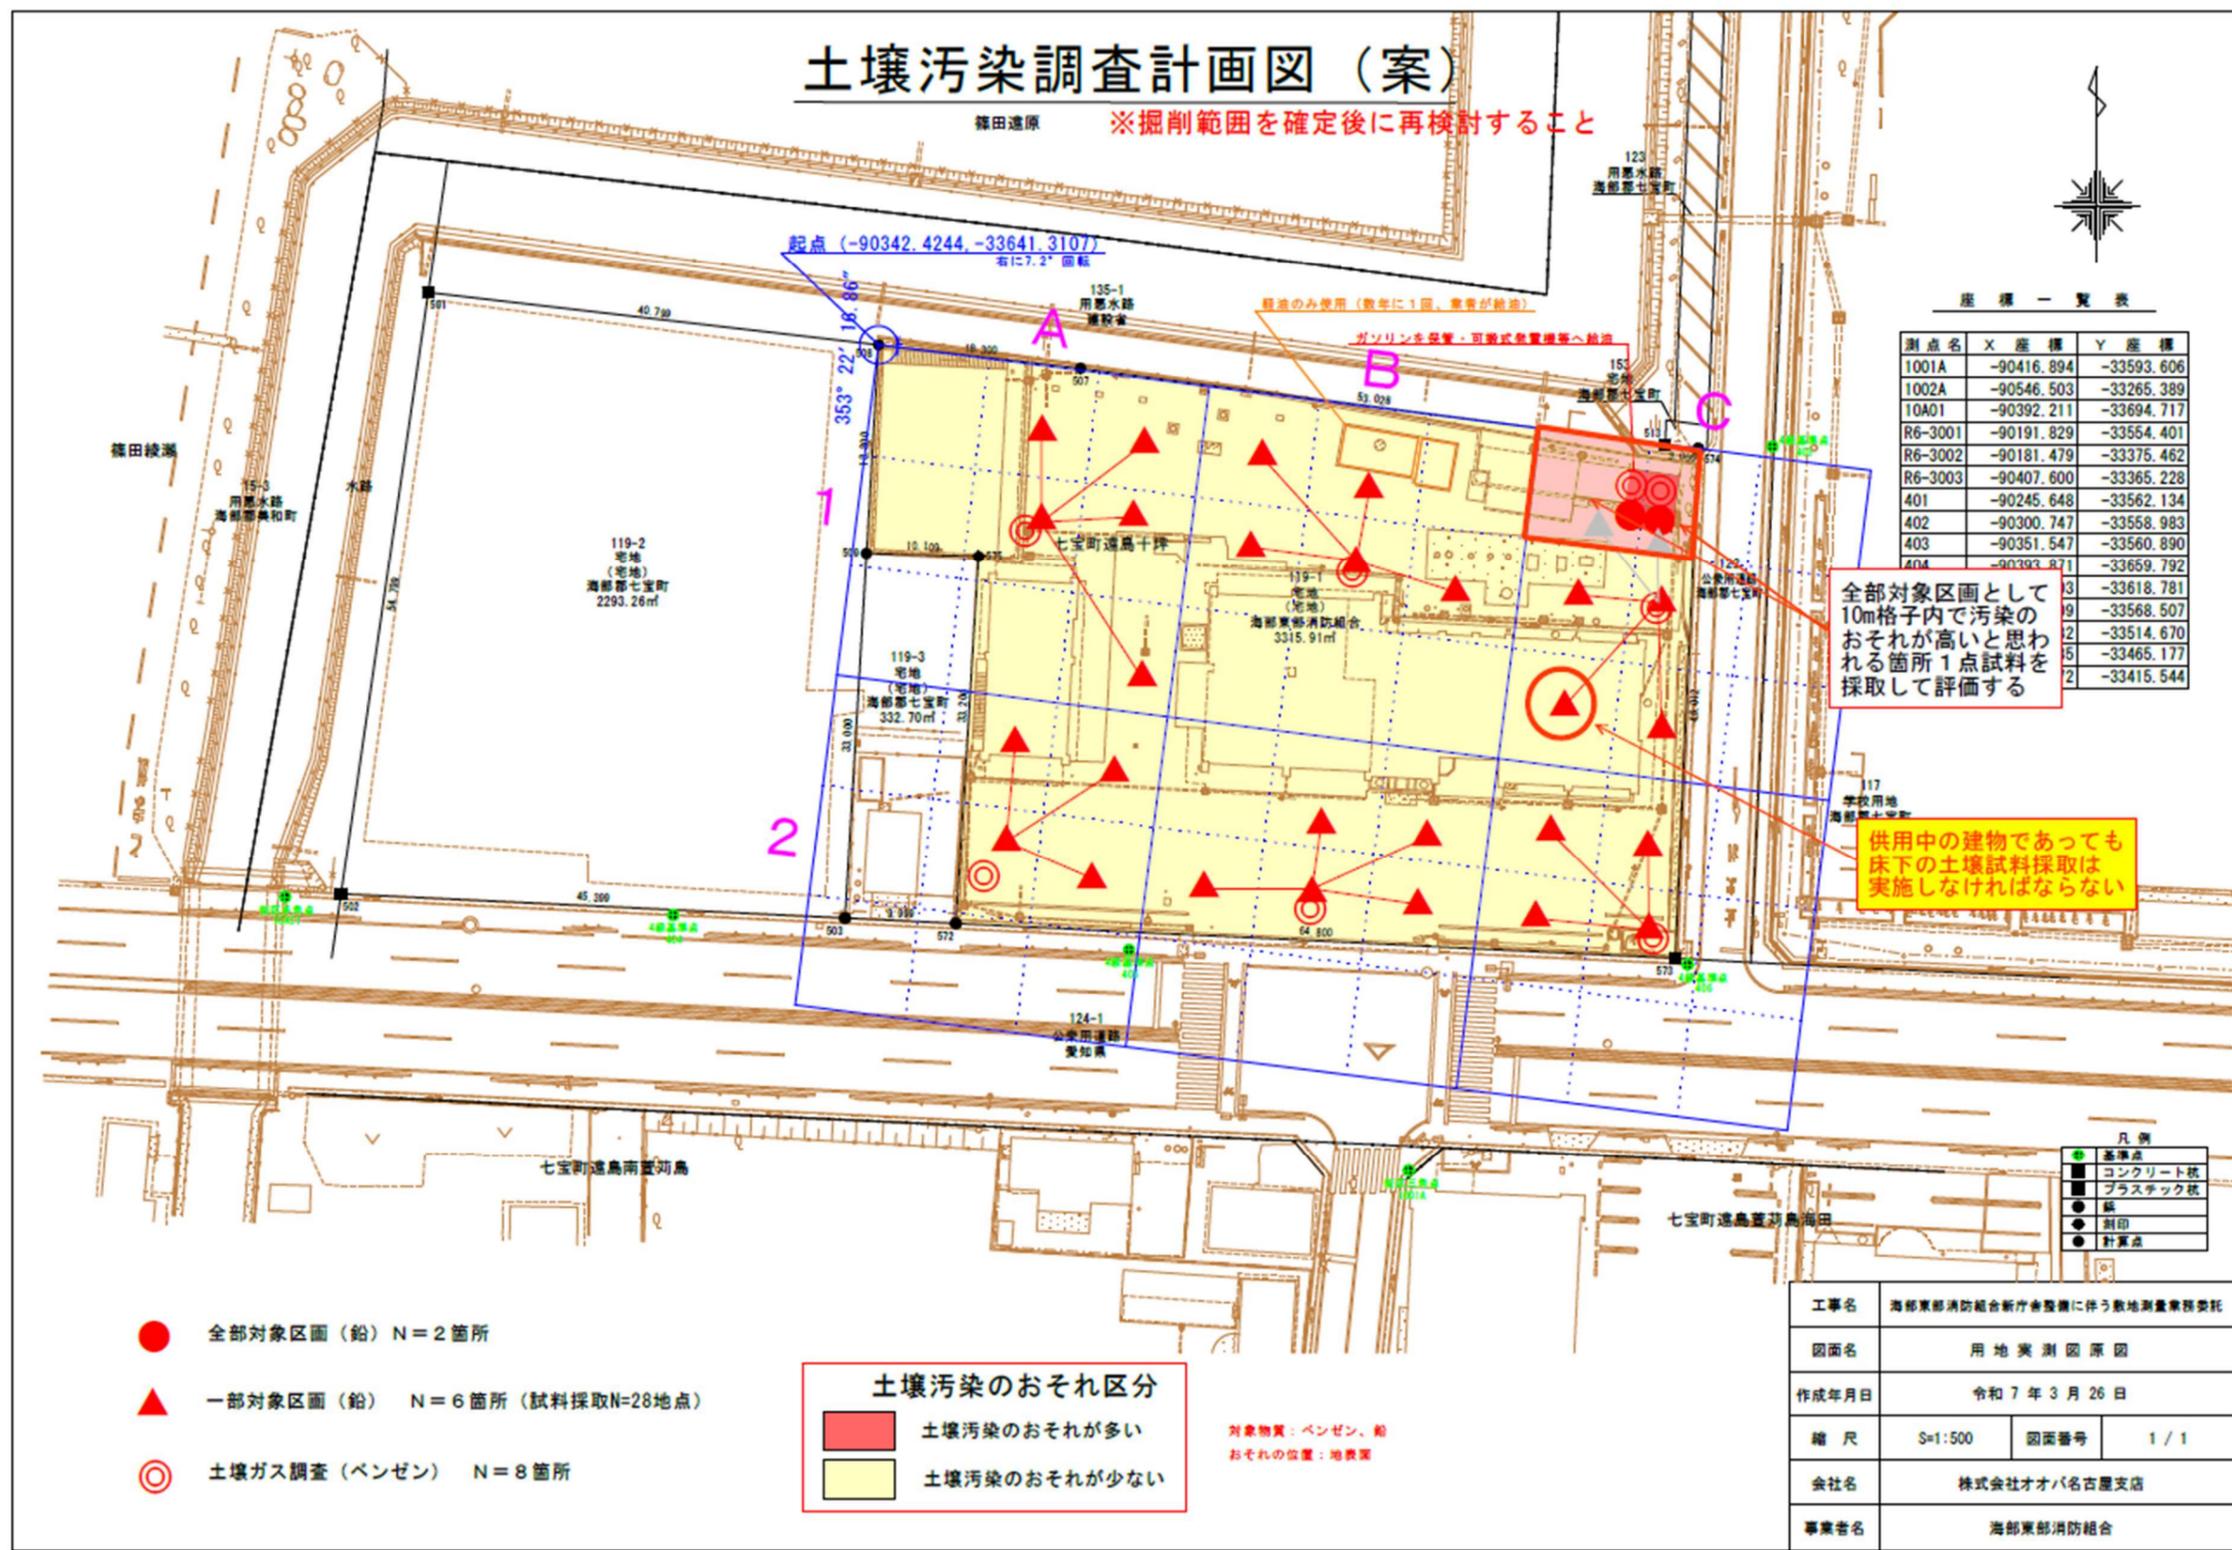
図-5.1 土壌汚染のおそれ区分図および土壌汚染調査計画図（案）

本調査地における土壌汚染範囲とおそれの区分を図-5.1に示す。

「土壌汚染対策法に基づく調査及び措置に関するガイドライン（改訂第3.1版）（環境省 水・大気環境局 水環境課土壌環境室、令和4年8月）（以下、「土壌汚染対策法ガイドライン」という）」に基づき、危険物屋内貯蔵所と、給油を行っていた危険物屋内貯蔵所前が「土壌汚染のおそれが多い」範囲に区分する。また、事務所（就業中の従業員が出入りできるものに限る。）、作業場、倉庫等は、「土壌汚染が存在するおそれが少ない」範囲に区分される。なお、土壌汚染のおそれの位置は、いずれも「地表面」とする。留意点として、設計・施工計画が進み、掘削範囲の確定後に土壌汚染範囲とおそれの区分を再検討することが必要である。また、C-1の範囲について敷地の関係上床下の土壌試料採取となっているが、併用中の建物であっても床下の土壌試料採取は実施する必要があり、試料採取のタイミングが重要である。

地歴調査の結果、本調査地では「ベンゼン（第1種特定有害物質）」と「鉛（第2種特定有害物質）」を含むガソリンを扱っていた履歴があることから、ガソリンの給油等を実施していた範囲については「土壌汚染のおそれが多い」、従業員が移動する範囲については「土壌汚染のおそれが少ない」と評価される。そのため、試料採取等の区画を設置した後、「汚染のおそれ区分」に応じた区画において試料を採取し、土壌溶出量調査と土壌含有量調査を行う。

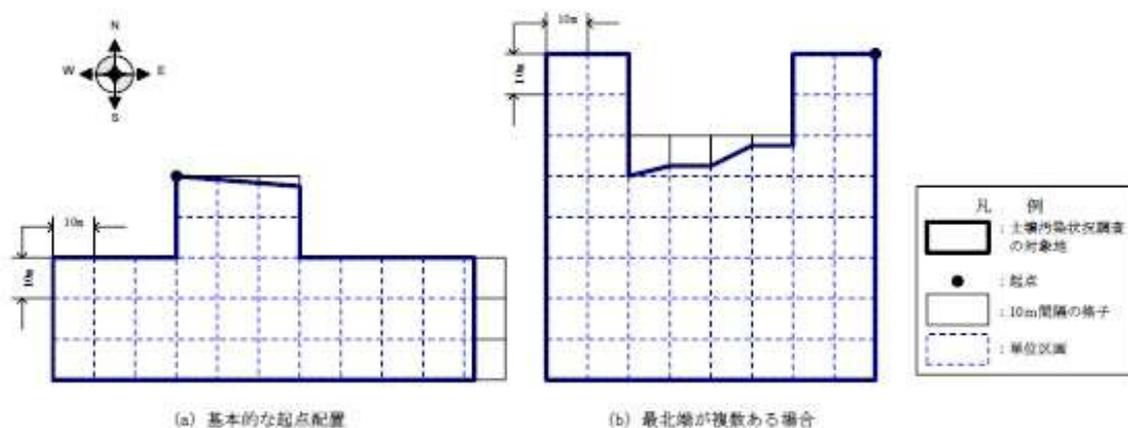
図 2.5.1-1(1) 一般的な単位区画の設定方法（参考例）
 （土壤汚染状況調査の対象地が単一の場合）

起点から土壤汚染状況調査の対象地内の土地について東西方向及び南北方向に10m間隔で引いた線によって区画された個々の土地が「単位区画」となる。土壤汚染状況調査の対象地が単一である場合の起点の設定方法を図2.5.1-1(1)に示す。また、土壤汚染状況調査の対象地が複数ある場合の起点の設定方法を図2.5.1-1(2)に示す。

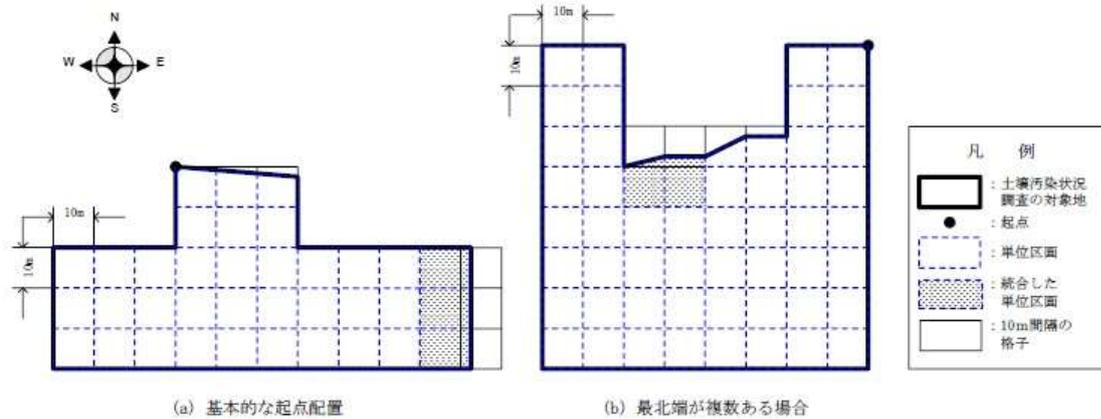
図 2.5.1-3 土壤汚染状況調査の対象地の縁辺部における単位区画の統合（参考例）

土壤汚染状況調査の対象地で、縁辺部において統合が可能な単位区画の例を図 2.5.1-3 に示す。左図では土壤汚染状況調査の対象地の東側の六つの単位区画について、右図では北側の四つの単位区画について統合の対象とすることが可能である。

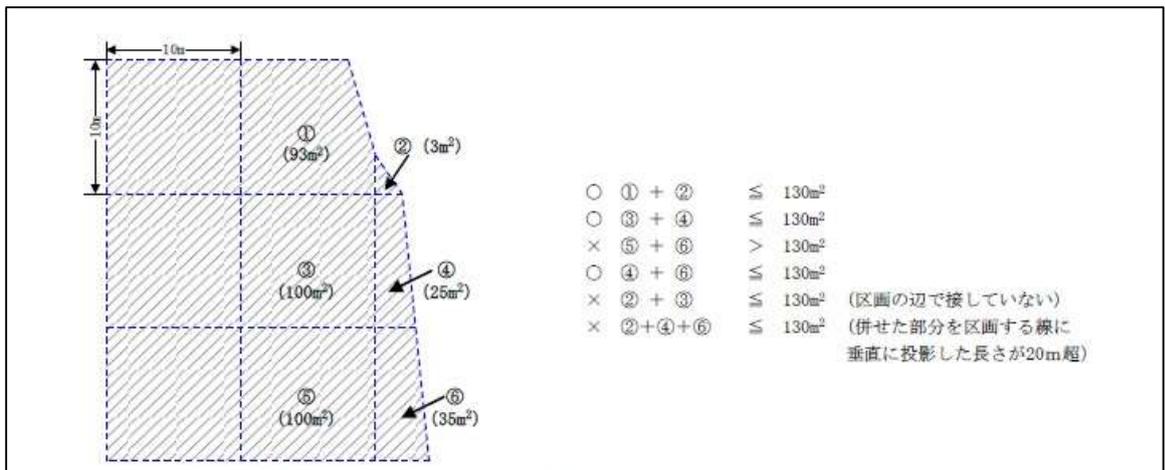
図 2.5.1-4 縁辺部での隣接する単位区画の統合の条件

隣接する複数の単位区画を一つに統合する条件の例を図 2.5.1-4 に示す。図 2.5.1-4 に示す①+②、③+④、④+⑥のように、隣接する単位区画の合計面積が 130 m^2 以下であれば、単位区画を一つに統合することができる。ただし、図 2.5.1-4 に示す②+③については、合計面積が 130 m^2 以下であるものの、区画の辺で相互に接していないことから、隣接するものとはみなされず、一つに統合することができない。

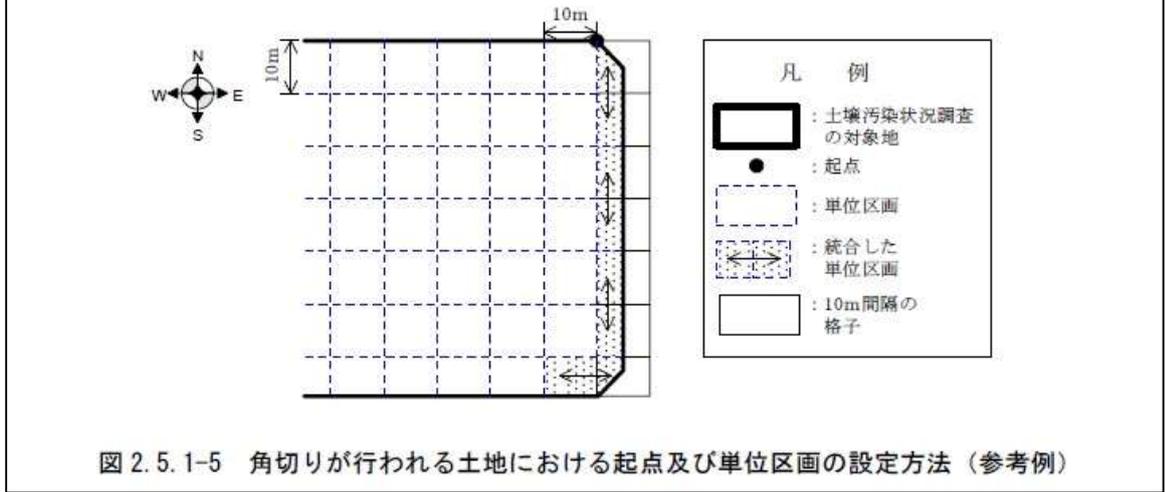
図 2.5.1-5 角切りが行われる土地における起点及び単位区画の設定方法（参考例）

土壤汚染状況調査の対象地の北端付近にあたる敷地境界において、いわゆる角切りが行われている場合においても、調査実施者は、土壤汚染状況調査の対象地の北端を起点として単位区画を設定する必要がある（図 2.5.1-5）。この場合に生じる縁辺部の単位区画は上述した方法で統合することができる。

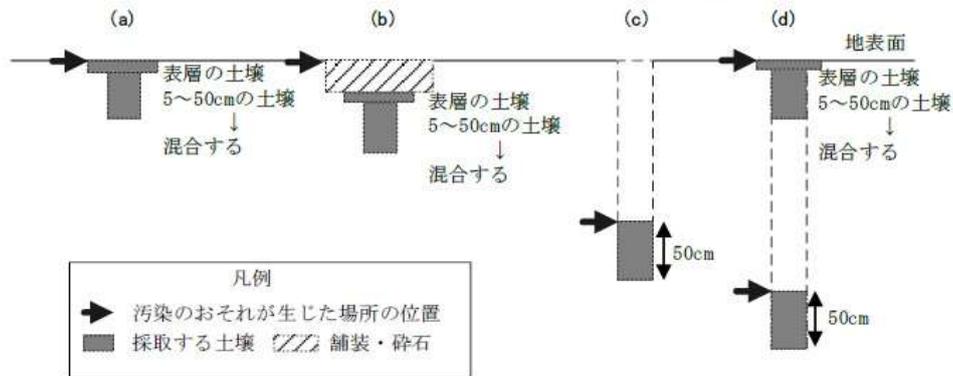
図2.6.3-1 汚染のおそれが生じた場所の位置と試料採取深さ

土壤溶出量調査及び土壤含有量調査は、汚染のおそれが生じた場所の位置から深さ50cmまでの土壤を採取し、土壤溶出量又は土壤含有量を測定する。ただし、当該位置から深さ50cmまでの土壤が地表から深さ10m以内にある場合に限る。汚染のおそれが生じた場所の位置が地表と同一の位置にある場合又は当該汚染のおそれが生じた場所の位置が明らかでない場合にあつては、表層（地表から5cmまで）の土壤及び5～50cmまでの深さの土壤を採取し、これらの土壤の重量が均等になるように混合し、土壤溶出量又は土壤含有量を測定する（通知の記の第3の1(6)④ウ(ロ)）。

- (a) 汚染のおそれが生じた場所の位置が地表と同じ又は明らかでない場合の試料採取例
- (b) (a)の場合で地表が舗装されているときの試料採取例
- (c) 汚染のおそれが生じた場所の位置が地表より深い場合の試料採取例
- (d) 汚染のおそれが生じた場所の位置が複数ある場合の試料採取例

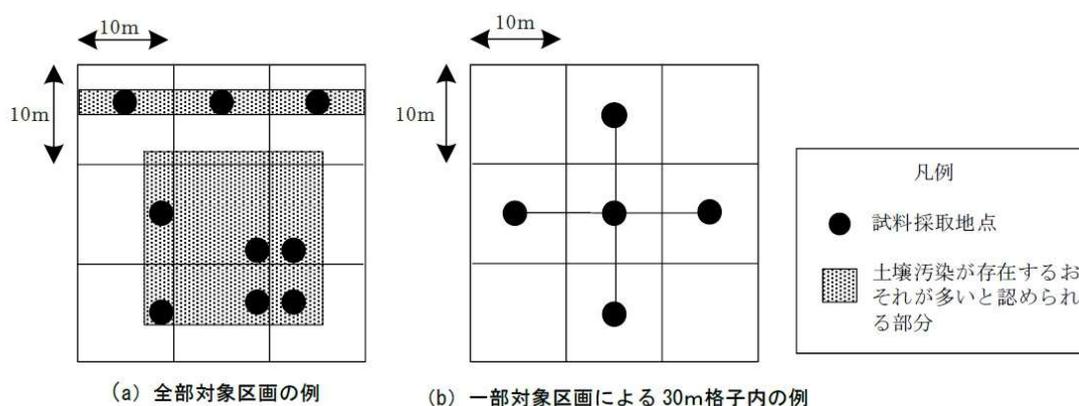
盛土について人為的原因による土壤汚染のおそれがある場合であって、当該盛土について実際に測定を行っており、その汚染状態が土壤溶出量基準又は土壤含有量基準に適合しないことが判明しているものは、「土壤汚染が存在するおそれがあると認められる土地」に該当し、全部対象区画として単位区画ごとの試料採取を行う。当該盛土では実際に測定を行っていない場合は、「土壤汚染が存在するおそれが少ないと認められる土地」に該当することになり、単位区画全体に当該盛土が分布するのであれば一部対象区画となるため、30m格子内で5地点均等混合法による試料採取を行う。

(a) 全部対象区画の例

(b) 一部対象区画による30m格子内の例
